| <br>HÄMEEN AMMATTIKORKEAKOULU<br>OHUTLEVYKESKUS | Raportti nro:<br>2016-20 | Tarjous:<br>2016-189 | Julkaisupvm:<br>27.4.2016 | Sivumäärä:<br>20 |

Asennusruuvien proheesiotesti

Tässä raportissa on tutkittu Kingin ja yleisesti käytössä olevien muiden valmistajien kateruuvien kestoä proheesio-korroosiokokeessa.

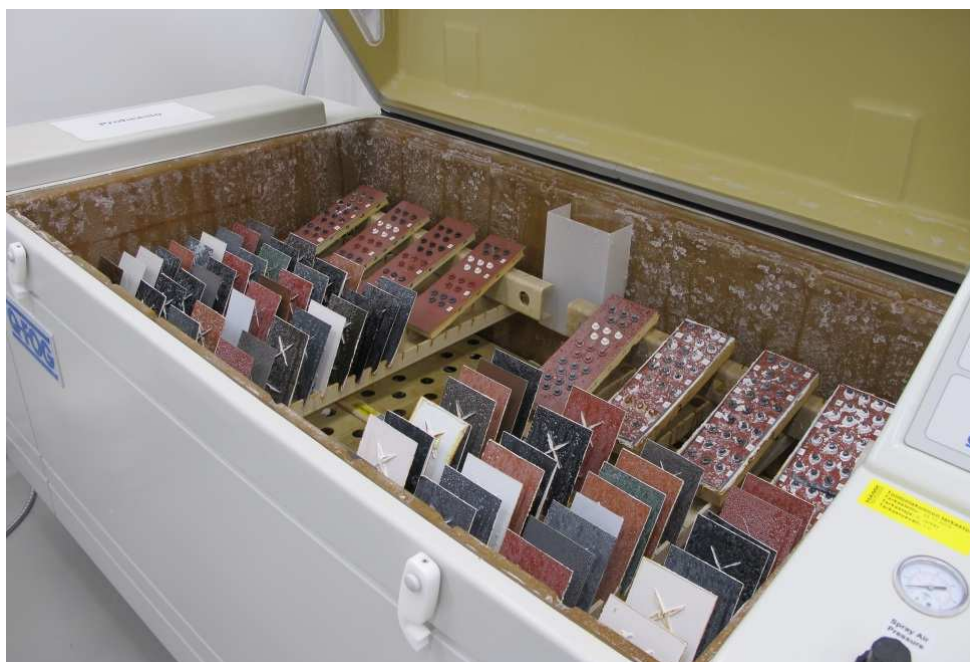
**Kuva 1.** Näytteet korroosiokaapissa testin lopussa (yhdessä toisten testisarjojen näytteiden kanssa).

Proheesio-koetehtiin standardin *ASTM G85 – 09 Standard practice for modified salt spray (fog) testing, Annex 5. Dilute electrolyte cyclic fog/dry test* mukaisesti. Siinä näytteitä sumutetaan tunnin ajan  $+25\ ^\circ\text{C}$  lämpötilassa liuoksella, joka sisältää 0,05 p-% natriumkloridia (NaCl) ja 0,35 p-% ammoniumsulfaattia ((NH<sub>4</sub>)<sub>2</sub>SO<sub>4</sub>). Tämän jälkeen näytteitä kuivataan tunnin ajan ilmavirralla  $+35$  asteessa. Sumutus- ja kuivausvaiheita toistetaan koko testin ajan. Sumutusliuoksen pH on 5,0–5,4. Näytteet testattiin Q-FOG CCT 1100 korroosiokaapissa (kuva 1).

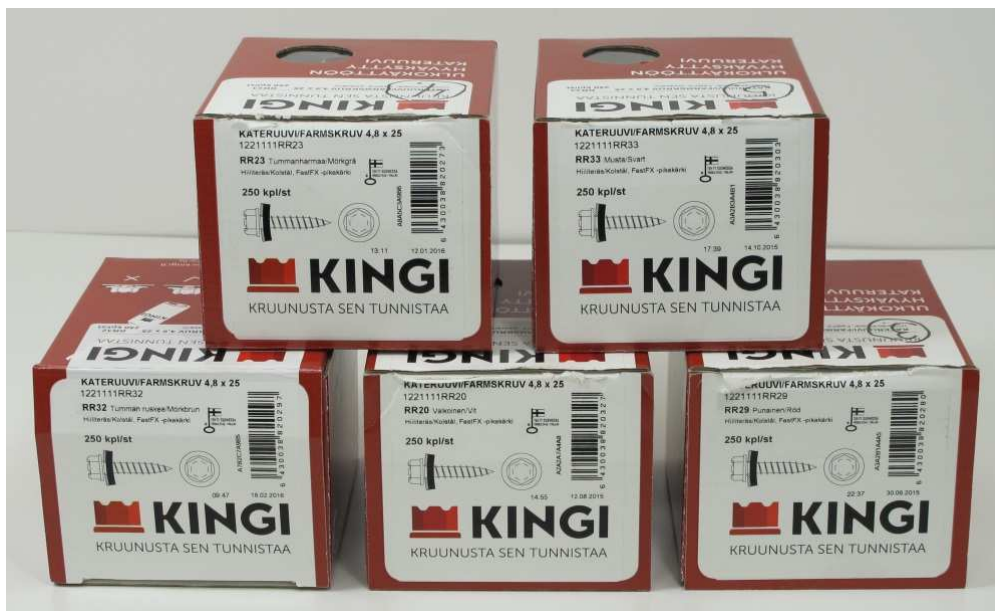
**Kuva 2.** Kingin ruuvit otettiin satunnaisotannalla normaalista tuotannosta.

Testissä oli viisi erilaista Kingin kateruuvia 4,8 x 25 mm, niiden tiedot ovat taulukossa 1. Testiin laitetut Kingin ruuvit valittiin satunnaisotannalla Kingi Oy tuotannosta ja varastosta (kuva 2) Ohutlevykeskuksen henkilökunnan toimesta. Lisäksi testattiin kahdeksan erilaista rautakaupasta ostettua yleisesti käytössä olevaa kateruuvia sekä Kingin pelkällä pintamaalilla maalattu ruuvi (taulukko 2).

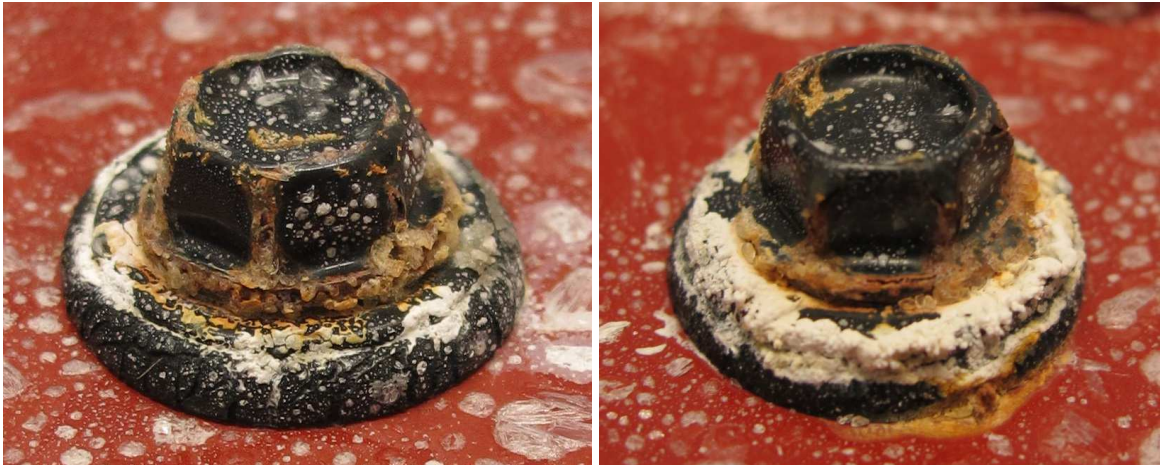
**Kuva 4.** Ruuvit A (Würth) ja E (Berner) 425 tunnin testauksen jälkeen.

Heikoimmat ruuvit olivat kannasta ruosteessa jo ensimmäisessä välitarkastuksessa 187 tunnin testauksen jälkeen, mutta koetta jatkettiin korroosio-ilmiöiden seuraamiseksi. Seuraavassa välitarkastuksessa 425 tunnin testauksen jälkeen osa markkinoilla olevista kateruuveista oli jo täysin pilalla (kuva 4). 618 tunnin testauksen jälkeen toinen lauta päätettiin ottaa pois testistä, koska osa ruuveista oli täysin ja osa suurelta osin ruosteessa. Ne olivat jo niin ruosteessa, etteivät ne olisi olleet huollettavissa käyttökuntoon.

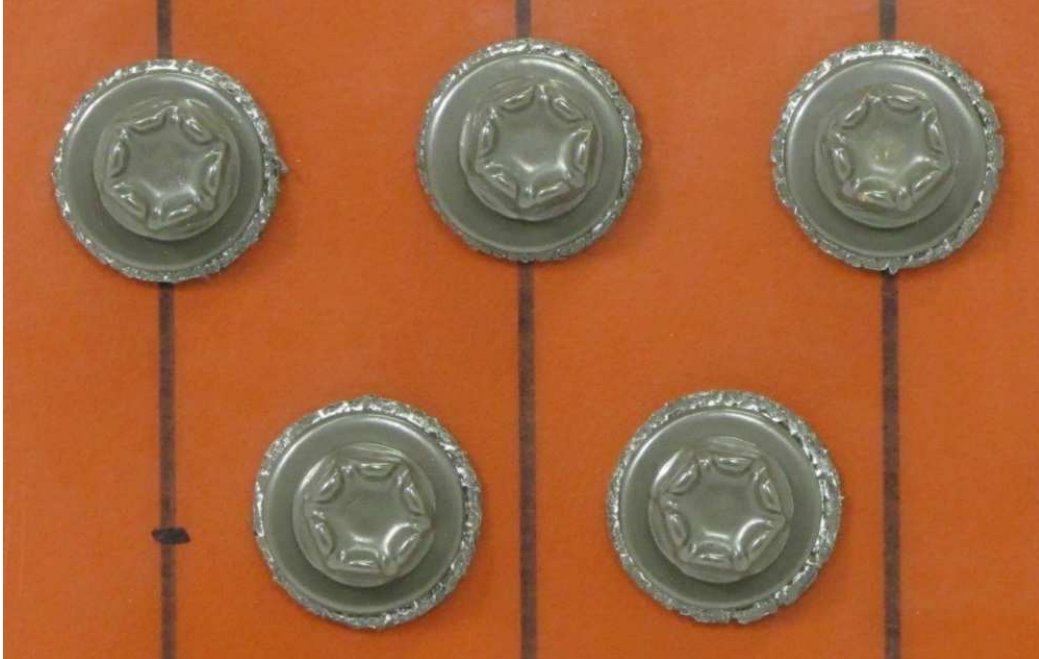
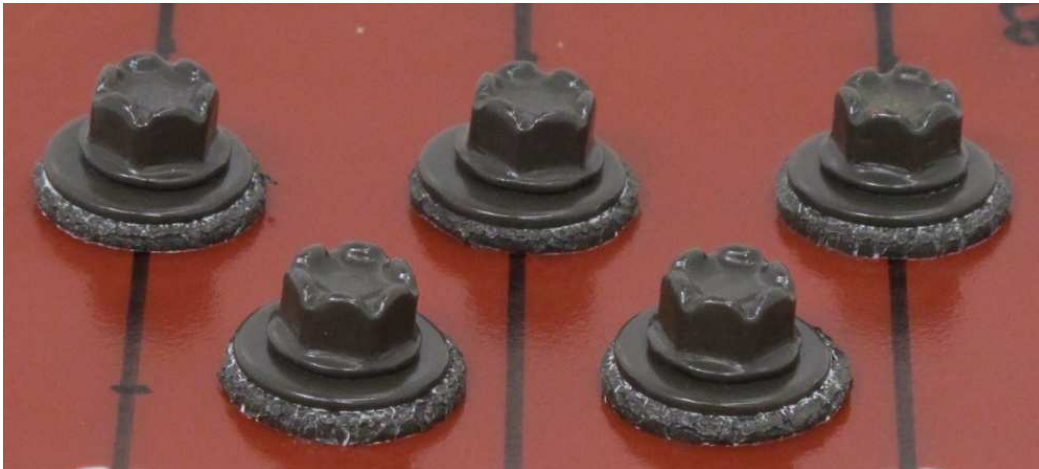
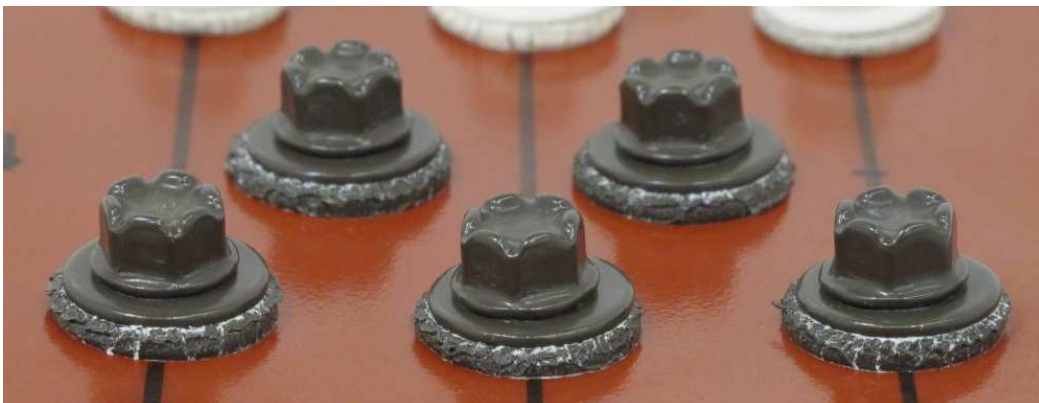
#### 4.1 Näyte 1, Kingi RR32 Tumman ruskea

Yhdessä viidestä ruuvista oli hieman punaruostetta testin lopussa. Maaliniirrotuksessa niistä ei irronut lainkaan maalia.

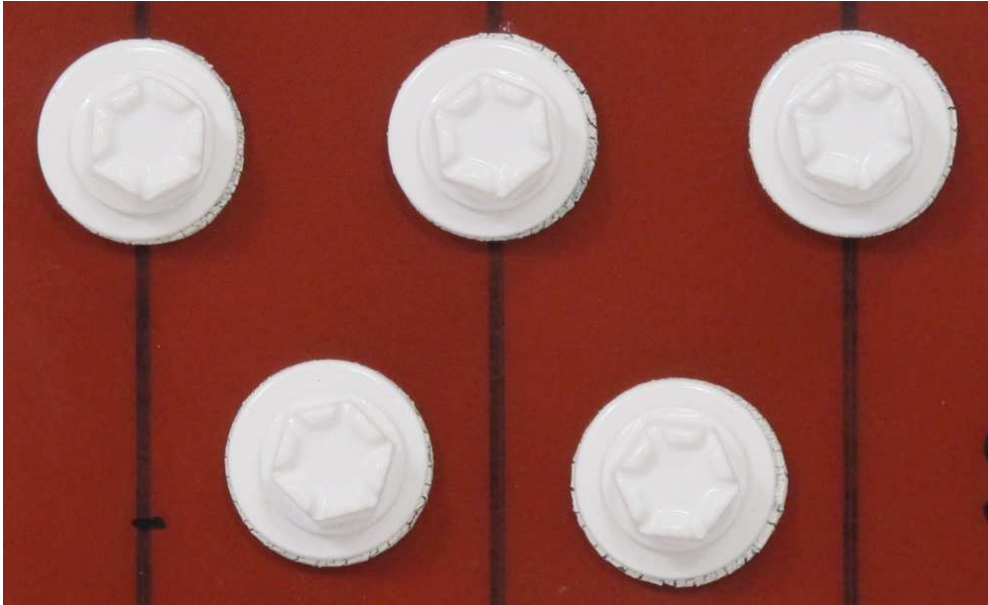
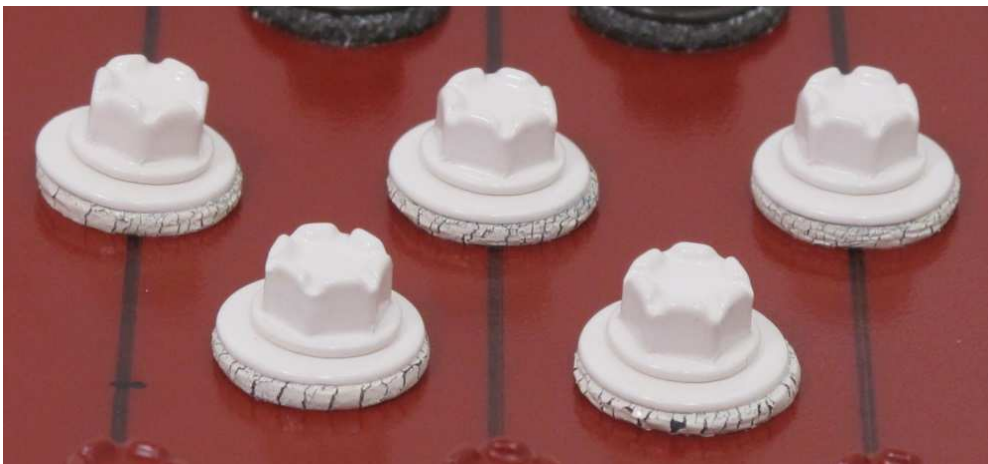
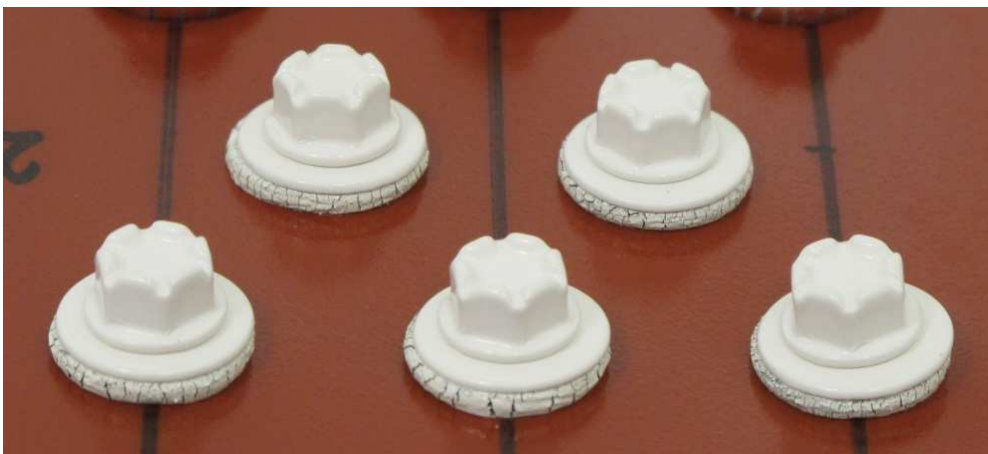
#### 4.2 Näyte 2, Kingi RR20 Valkoinen

Ruuvit selvisivät testistä ilman huomautuksia 1000 tuntia. Maaliniirrotuksessa niistä ei irronnut lainkaan maalia.

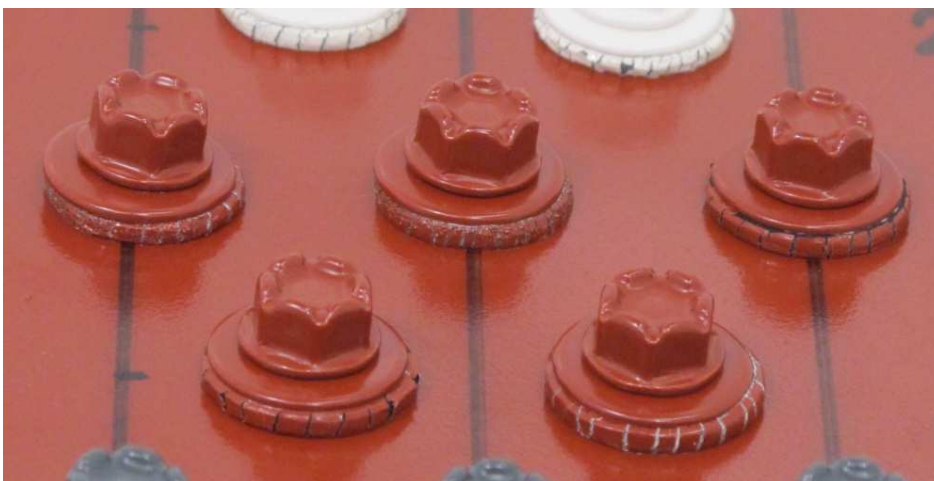
#### 4.3 Näyte 3, Kingi RR29 Punainen

Ruuvit selvisivät testistä ilman huomautuksia 1000 tuntia. Maaliniirrotuksessa niistä ei irronnut lainkaan maalia.

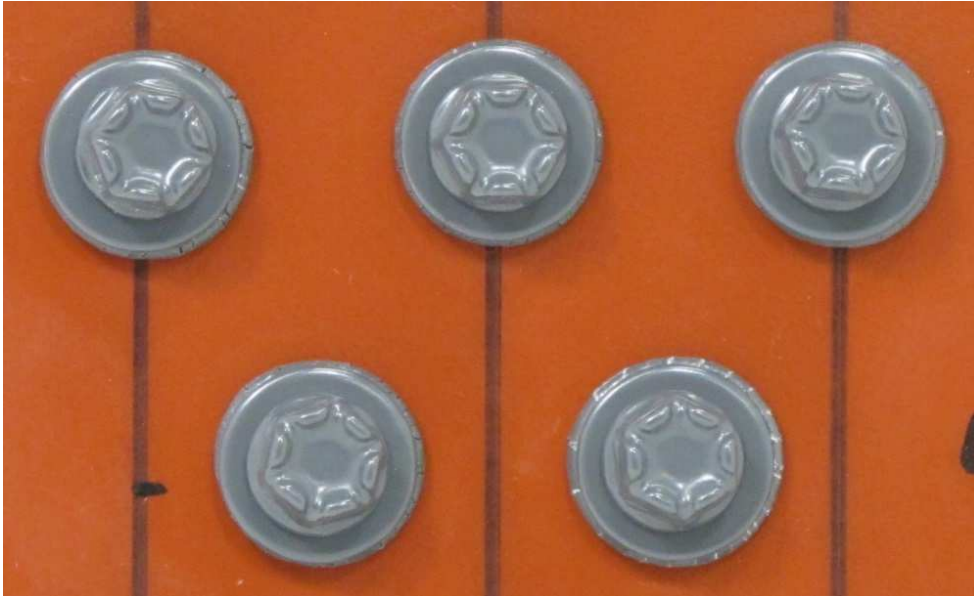
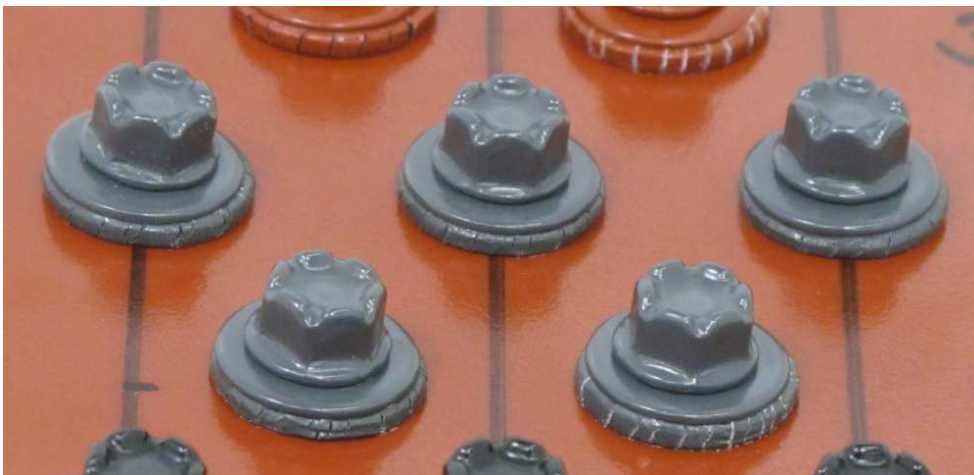
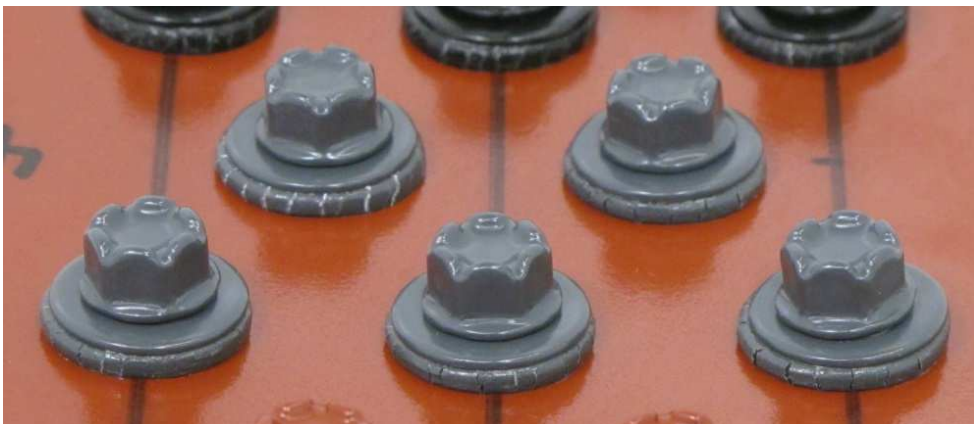
#### 4.4 Näyte 4, Kingi RR23 Tummanharmaa

Ruuvit selvisivät testistä ilman huomautuksia 1000 tuntia. Maaliniirrotuksessa niistä ei irronnut lainkaan maalia.

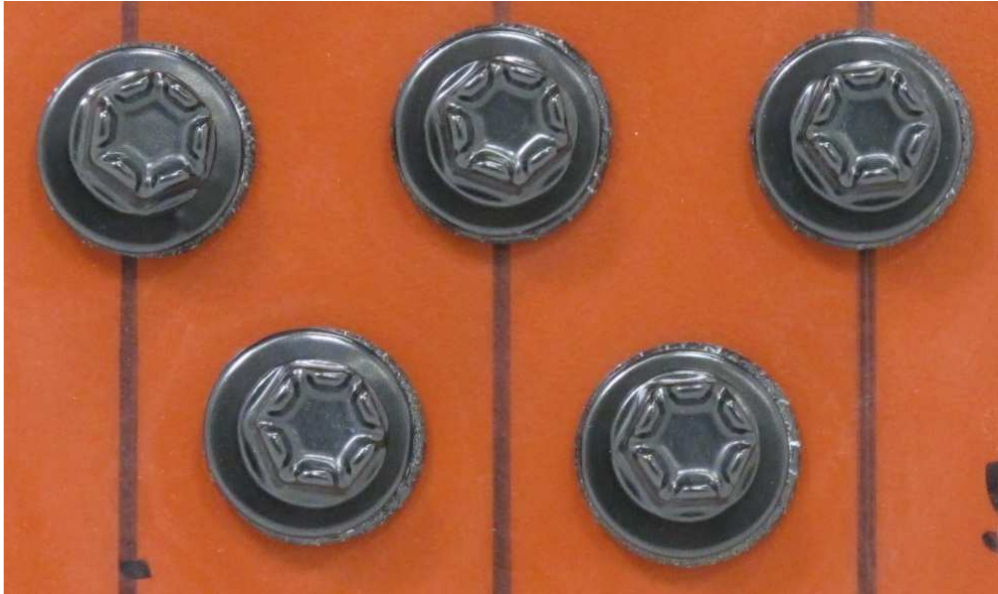
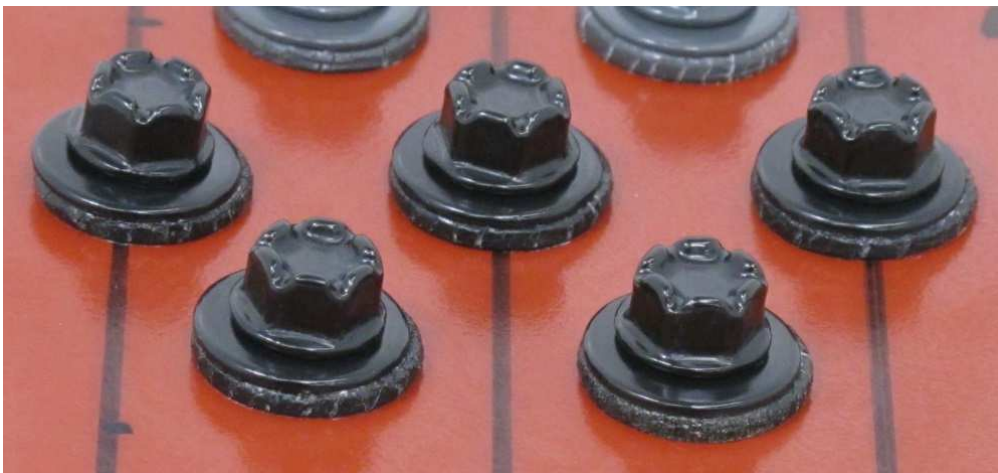
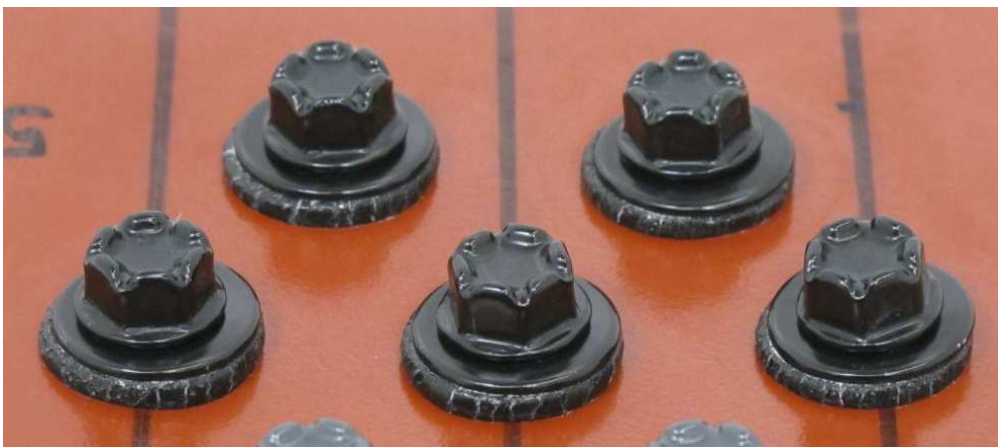
#### 4.5 Näyte 5, Kingi RR33 Musta

Ruuvit selvisivät testistä ilman huomautuksia 1000 tuntia. Maaliniirrotuksessa niistä ei irronnut lainkaan maalia.

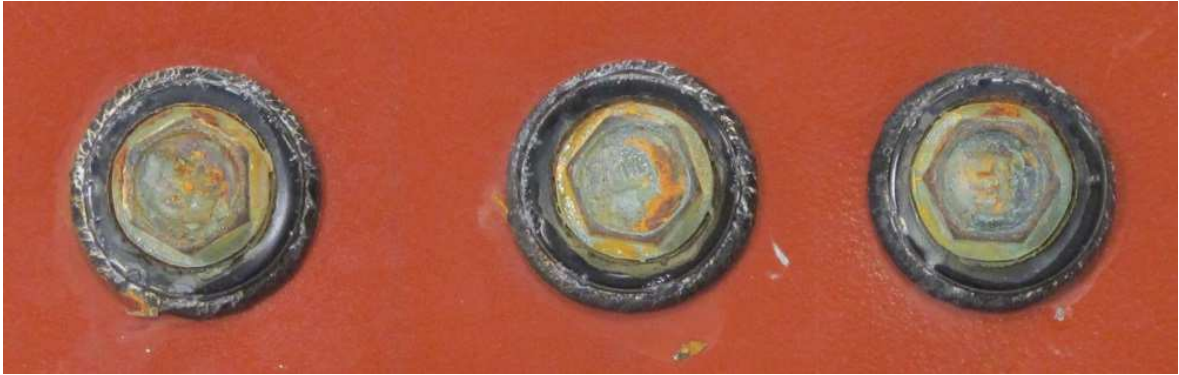
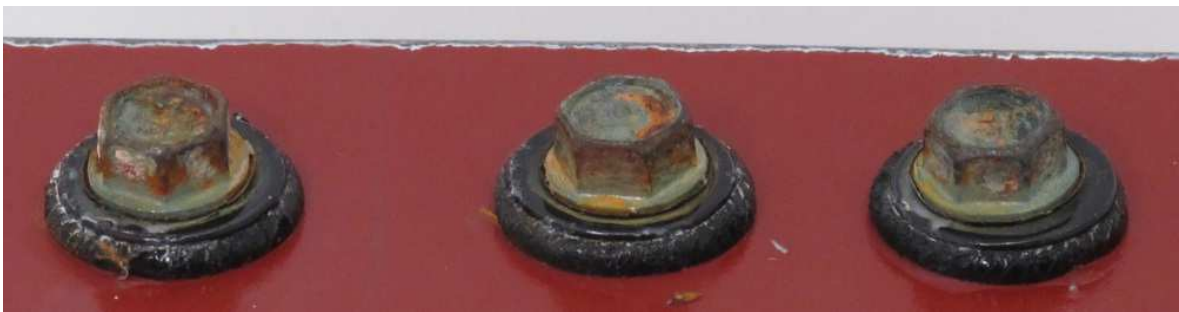
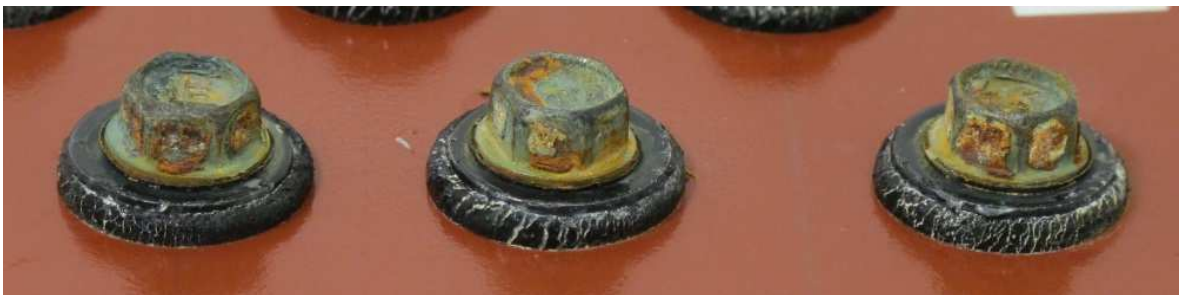
#### 4.6 Näyte A, Würth 1

Ruuveissa oli vähän alkavaa ruostetta jo ensimmäisen välitarkastuksen kohdalla, 187 tuntia testin aloituksen jälkeen. Toisessa välitarkastuksessa 425 h ruostetta oli jo runsaasti ja 572 h kohdalla ruuvit olivat todella huonossa kunnossa ja niissä oli paljon punaruostetta. Testi päätettiin lopettaa 618 tunnin kohdalla. Testin jälkeen maalinirrotuksessa kaikki maali irtosi.

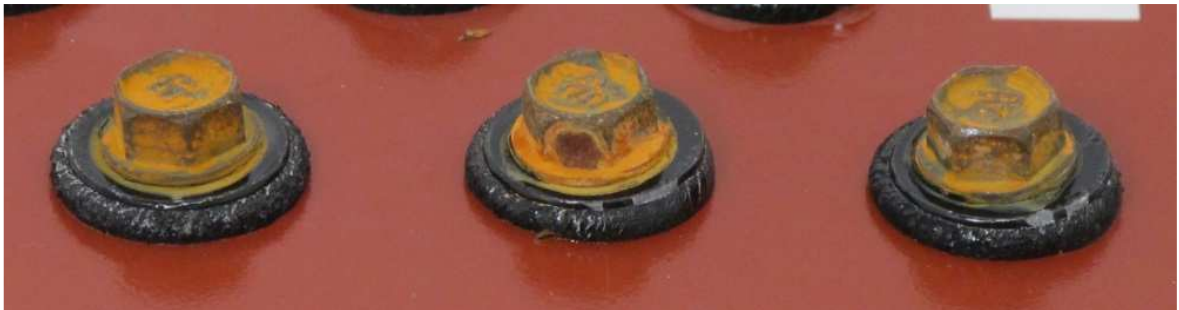
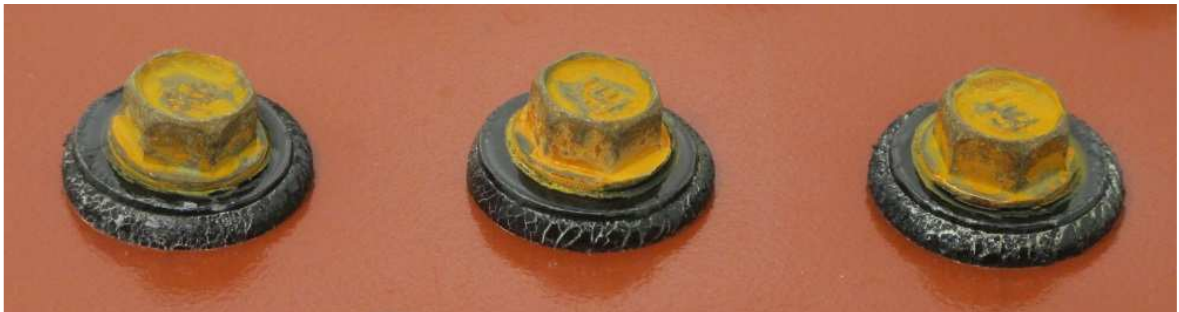
#### 4.7 Näyte B, PROF

Ruuveissa oli vähän alkavaa ruostetta jo ensimmäisen välitarkastuksen kohdalla, 187 tuntia testin aloituksen jälkeen. Toisessa välitarkastuksessa 425 h ruostetta oli jo runsaasti ja 572 h kohdalla ruuvit olivat todella huonossa kunnossa ja niissä oli paljon punaruostetta. Testi päätettiin lopettaa 618 tunnin kohdalla. Testin jälkeen maalinirrotuksessa kaikki maali irtosi.

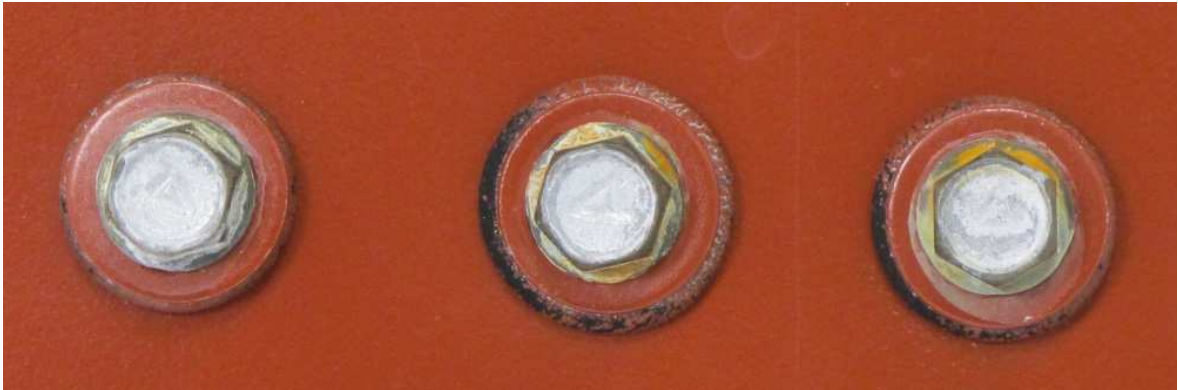
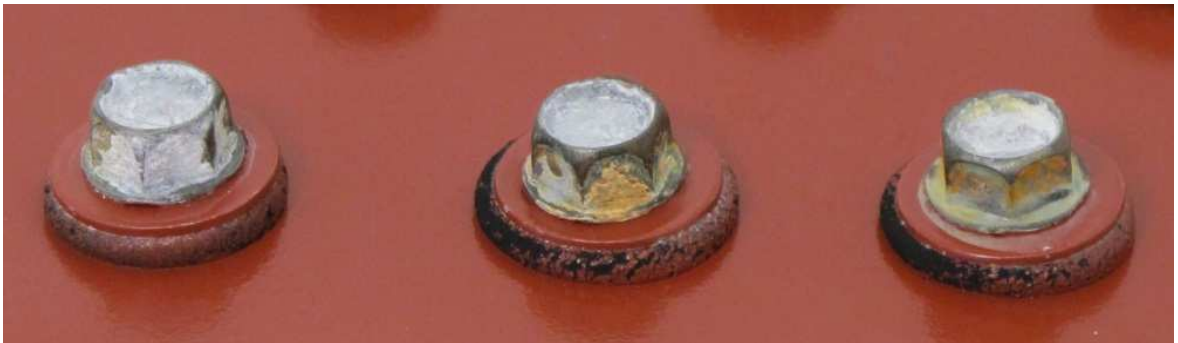
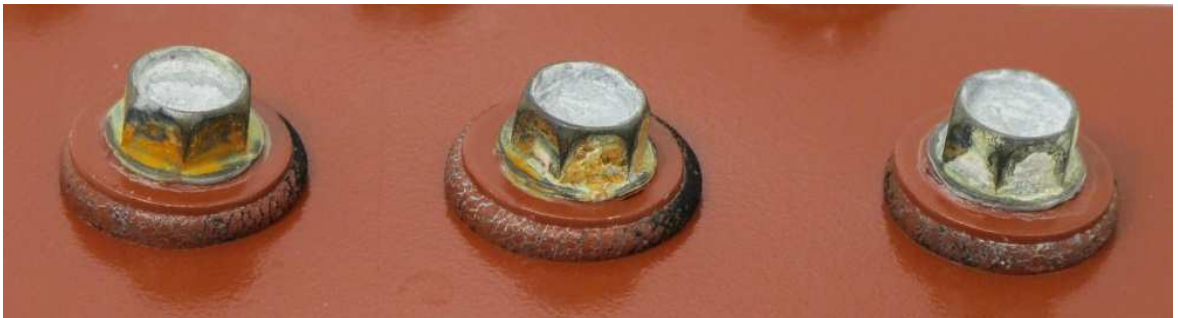
#### 4.8 Näyte C, Ruukki (valmistaja Red Horse)

Ruuvien kulmista oli irronnut hieman maalia jo asennusvaiheessa ennen testiä. Ruuveissa oli aavistus alkavaa ruostetta ensimmäisen välitarkastuksen kohdalla, 187 tuntia testin aloituksen jälkeen. Toisessa välitarkastuksessa 425 h ruostetta oli vähän ja 572 h kohdalla ruuvit olivat huonossa kunnossa ja niissä oli paljon punaruostetta. Testi päätettiin lopettaa 618 tunnin kohdalla. Testin jälkeen maalinirrotuksessa kaikki maali irtosi.

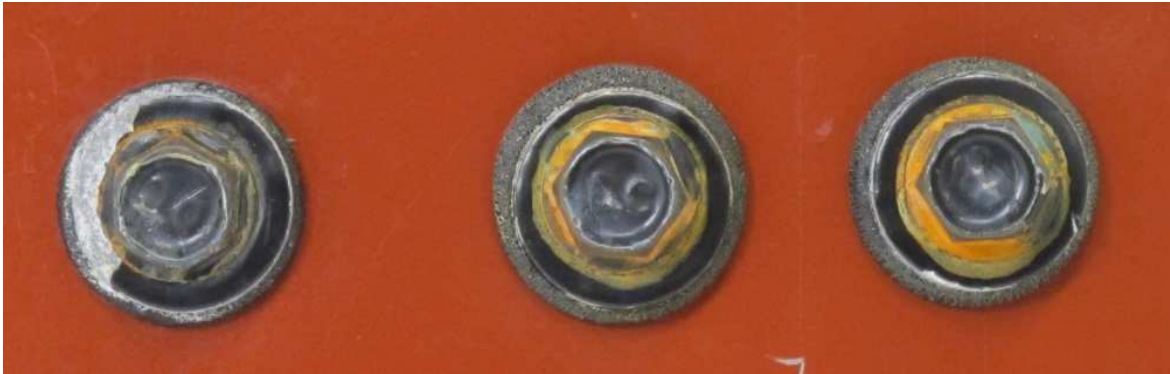
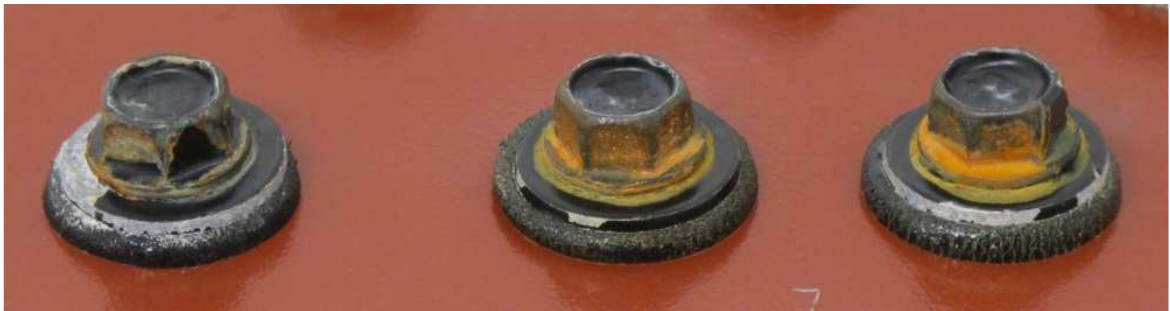
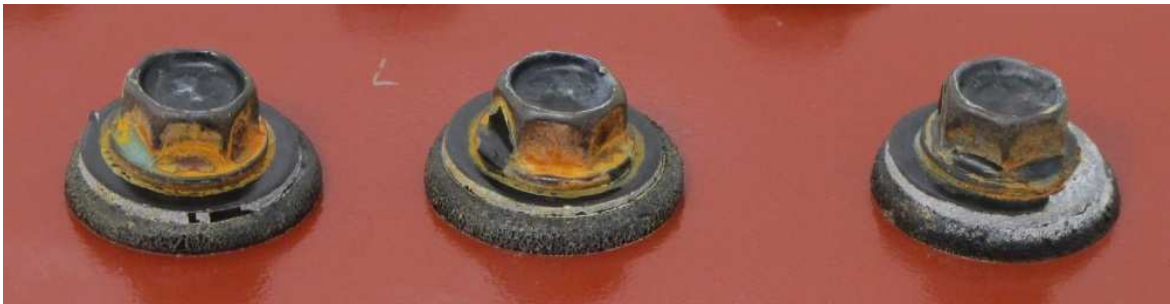
#### 4.10 Näyte E, Berner

Ruuvien kulmista oli irronnut hieman maalia jo asennusvaiheessa ennen testiä. Ruuveissa oli vähän alkavaa ruostetta ensimmäisen välitarkastuksen kohdalla, 187 tuntia testin aloituksen jälkeen. Toisessa välitarkastuksessa 425 h ruostetta oli vähän ja 572 h kohdalla ruuvit olivat huonossa kunnossa ja niissä oli paljon punaruostetta. Testi päätettiin lopettaa 618 tunnin kohdalla. Testin jälkeen maalinirrotuksessa lähes kaikki maali ruuvien ympäriltä irtosi, hattujen maali oli kiinni.

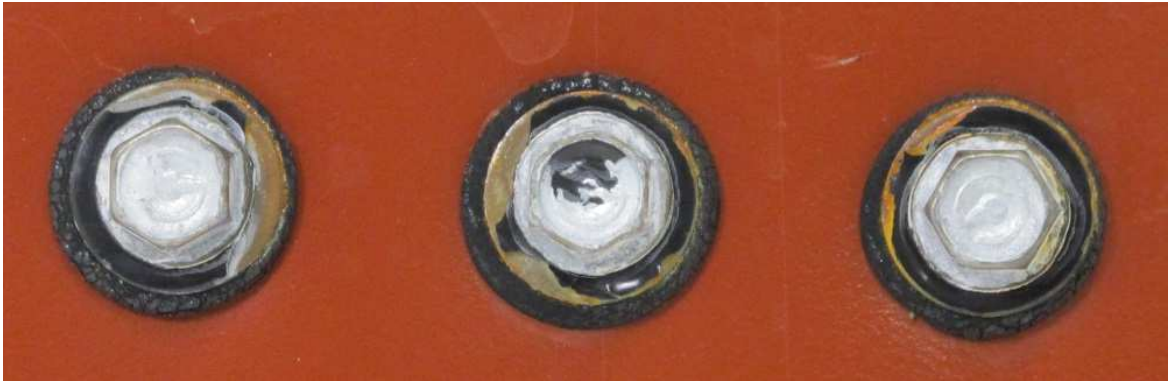
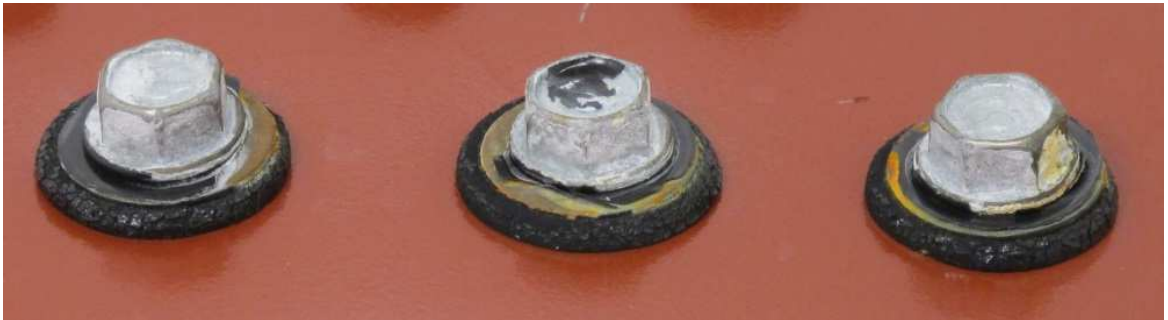
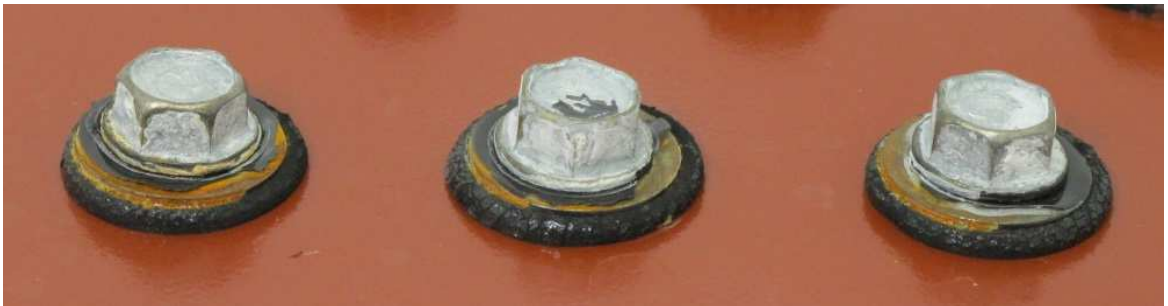
#### 4.11 Näyte F, IKH

Ruuvit olivat kunnossa ensimmäisen välitarkastuksen kohdalla, 187 tuntia testin aloituksen jälkeen. 425 h ja 572 h kohdalla ruostetta oli vähän. Testi päätettiin lopettaa 618 tunnin kohdalla. Testin jälkeen maalinirrotuksessa lähes kaikki maali irtosi.

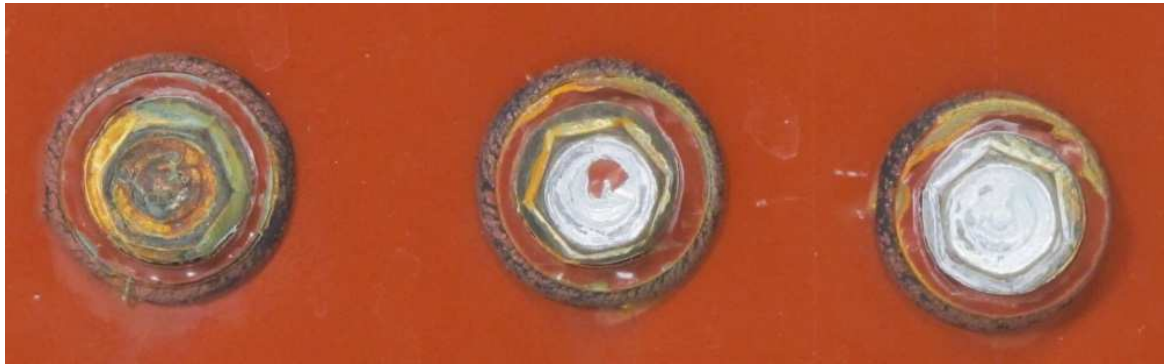
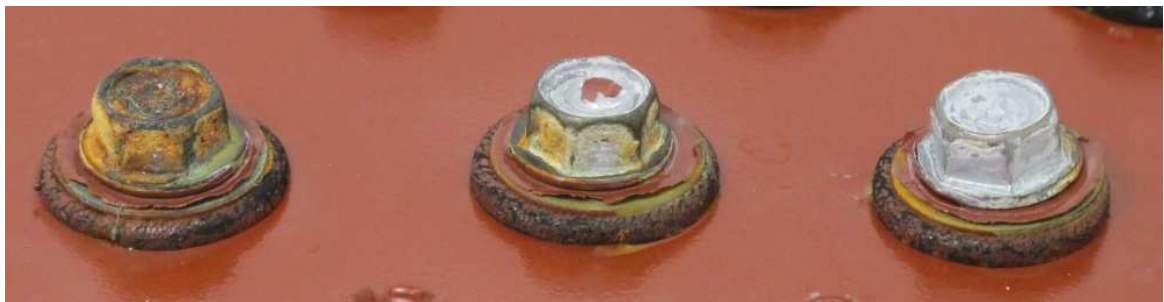
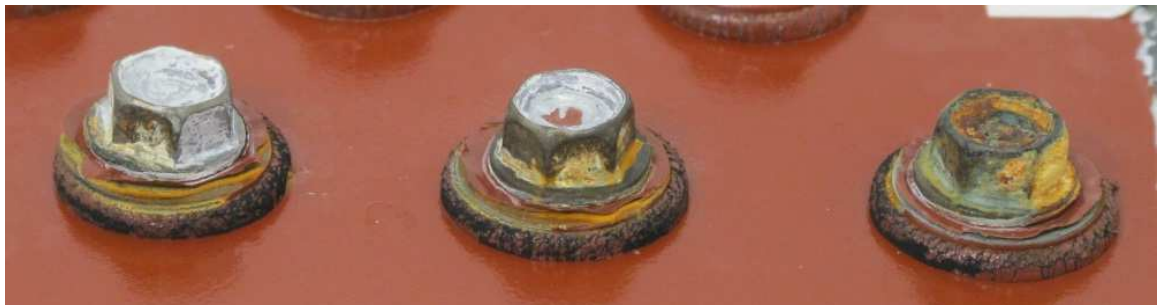
#### 4.12 Näyte G, KRANIT

Ruuveissa oli vähän aavistus alkavaa ruostetta ensimmäisen välitarkastuksen kohdalla, 187 tuntia testin aloituksen jälkeen. Toisessa välitarkastuksessa 425 h ruostetta oli vähän ja 572 h kohdalla ruuvit olivat todella huonossa kunnossa ja niissä oli paljon punaruostetta. Testi päätettiin lopettaa 618 tunnin kohdalla. Testin jälkeen maalinirrotuksessa lähes kaikki maali irtosi.

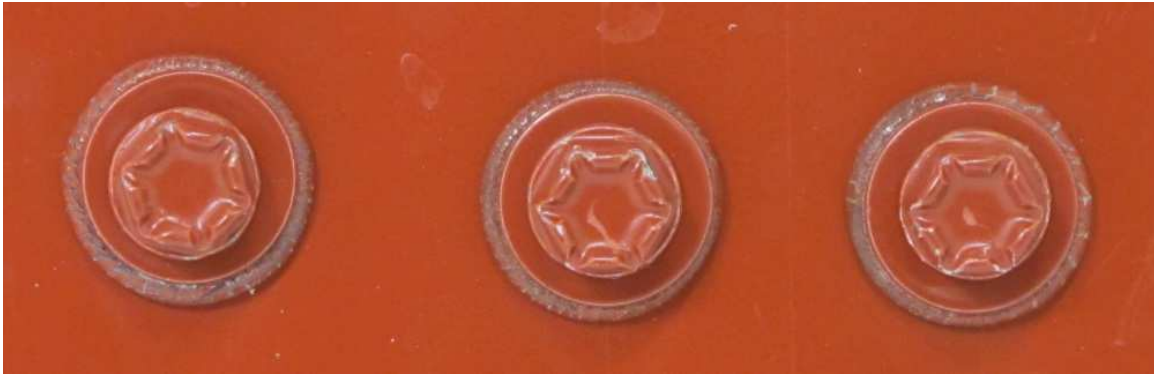
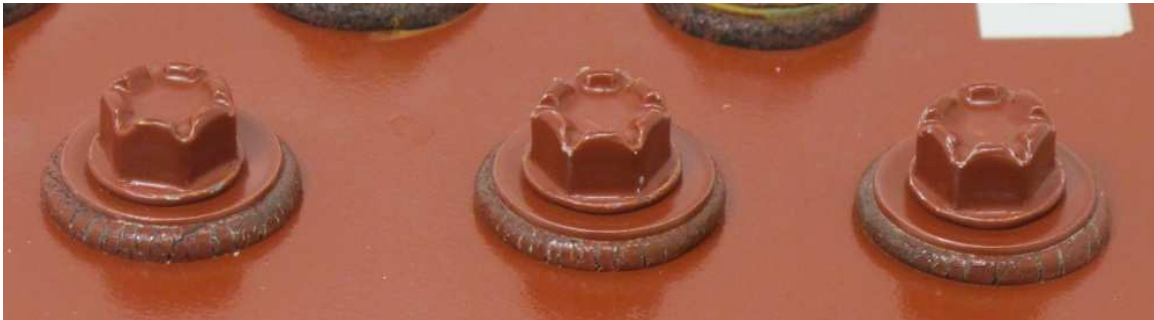
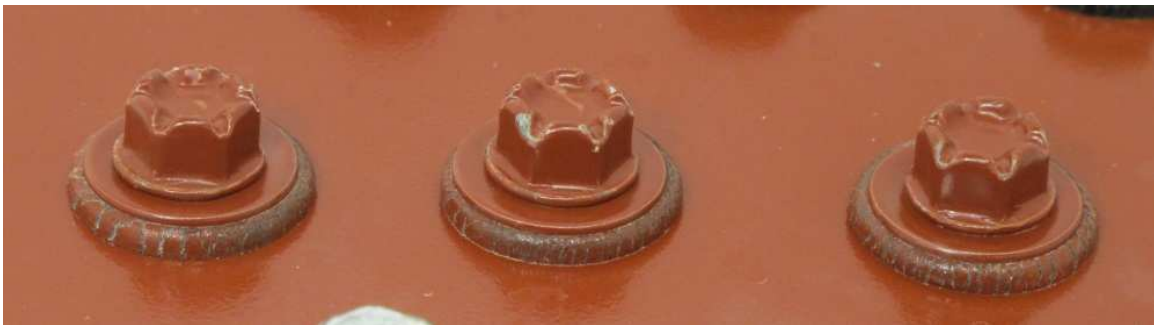
#### 4.13 Näyte H, Kingi pintamaalilla

Ruuvit olivat kunnossa ensimmäisen välitarkastuksen kohdalla, 187 tuntia testin aloituksen jälkeen. 425 h ruostetta näkyi aavistus ja 572 h kohdalla vähän. Testi lopetettiin 618 tunnin kohdalla, koska ne olivat samassa laudassa muiden valmistajien ruuvien kanssa, joiden testaus lopetettiin voimakkaan ruostumisen takia. Ruuveja ei voitu irrottaa laudasta kesken testin ilman, että tulokset tuhoutuvat. Maaliniirrotuksen jälkeen ruuveissa oli vain muutamia pieniä kohtia, joista maali irtosi.
